## Respons Agincourt Resources atas Banjir Bandang Garoga: Sigap dan Berbasis Fakta

Jakarta, 2 Desember 2025, PT Agincourt Resources (PTAR) turut berbelasungkawa sedalam-dalamnya kepada seluruh keluarga korban yang terdampak bencana banjir bandang dan longsor di Kecamatan Batang Toru, Tapanuli Selatan. Teriring doa untuk para korban dan keluarga, serta seluruh masyarakat yang terdampak peristiwa ini. Menyikapi pemberitaan di media massa, PTAR menyampaikan telaahan atas narasi yang beredar terkait hubungan antara bencana longsor dan banjir bandang di Tapanuli Selatan dengan Tambang Emas Martabe.

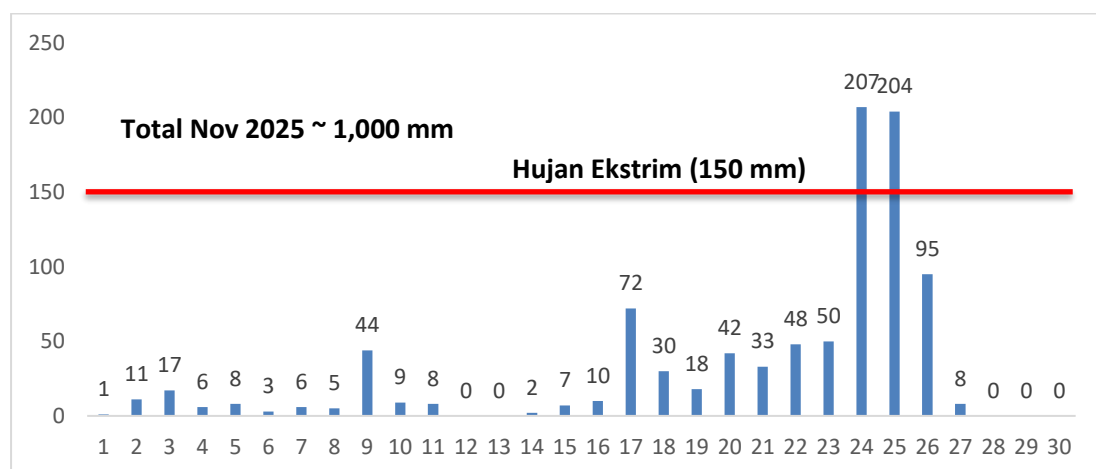
Gambar 1. Catatan Curah Hujan di Area Tambang Martabe (Permata Camp)

- Siklon Senyar menyebabkan hujan dengan intensitas sangat lebat di wilayah Tapanuli Selatan. Curah hujan ini begitu ekstrem dan secara statistik mewakili curah hujan maksimum yang tidak pernah terjadi setidaknya dalam 50 tahun terakhir (gambar 1). Hujan dengan volume luar biasa tersebut jatuh merata di seluruh Sumatra bagian utara termasuk kawasan Hutan Batang Toru, sebuah kawasan hulu dari sungai-sungai utama yang mengalir di Kecamatan Batang Toru, seperti Sungai (Aek) Garoga, Aek Pahu, dan Sungai Batang Toru.

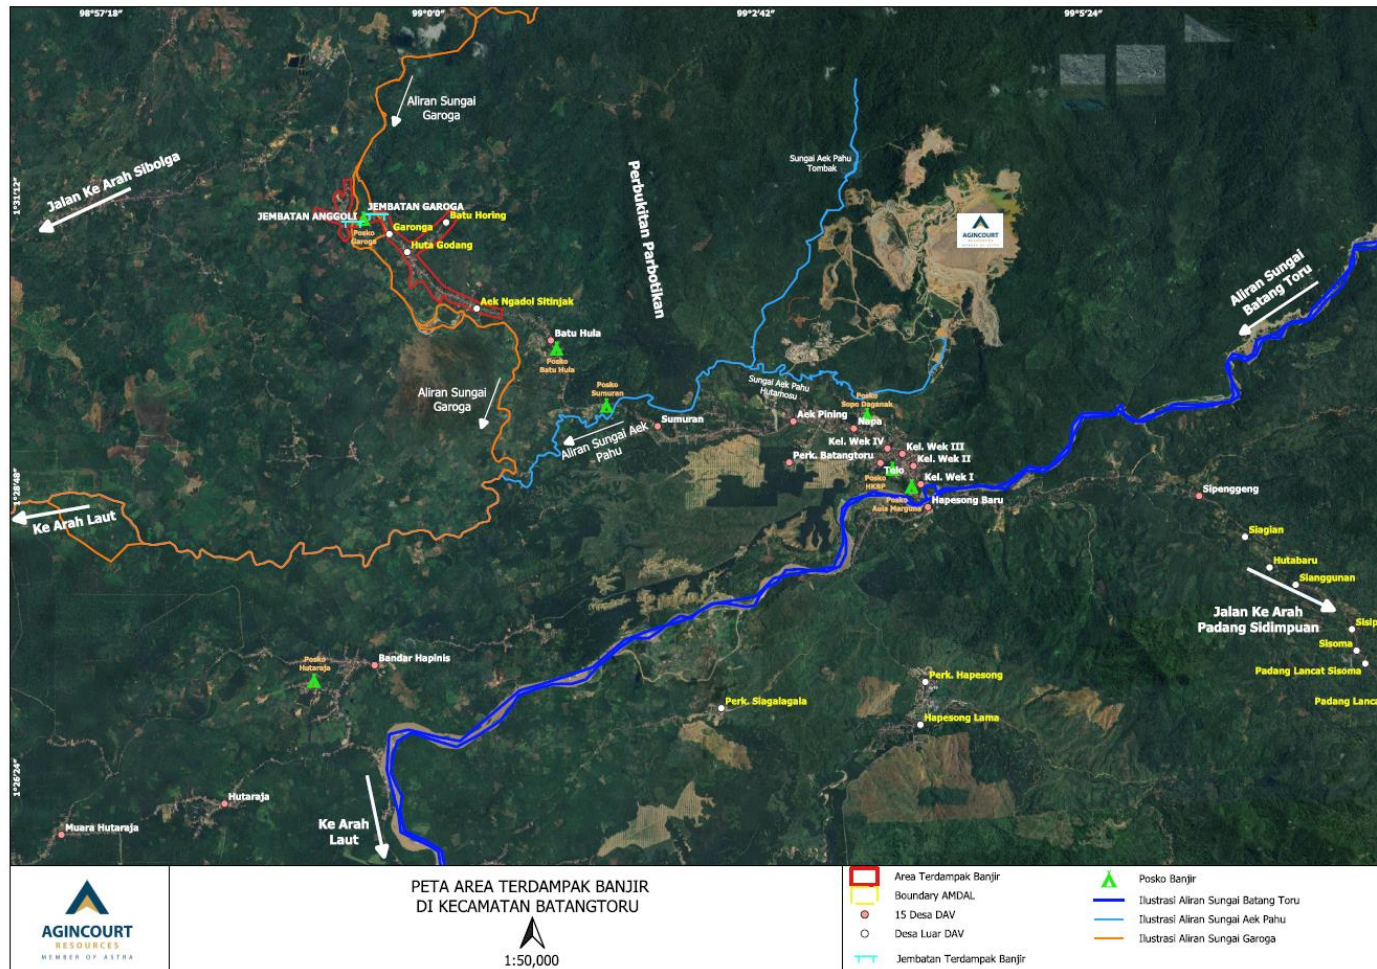
*Gambar 2. Peta Situasi Bencana*

- Titik utama dan awal bencana banjir terjadi di Desa Garoga yang berada di Sub Daerah Aliran Sungai (DAS) Garoga dan menyebar ke beberapa desa tetangga seperti Huta Godang, Batu Horing, dan Aek Ngadol Sitinjak (Gambar 2, area dalam kotak merah).

- PTAR beroperasi di sub DAS Aek Pahu (sungai yang diwarnai biru muda pada Gambar 2), yang secara hidrologis **terpisah** dari DAS Garoga (sungai yang diwarnai oranye pada Gambar 2). Meskipun kedua sungai tersebut bertemu, titik pertemuannya berada jauh di hilir Desa Garoga dan terus mengalir ke pantai barat Sumatra, sehingga aktivitas PTAR di DAS Aek Pahu **tidak berhubungan** dengan bencana di Garoga.

- Bencana banjir bandang diakibatkan ketidakmampuan alur Sungai Garoga menampung laju aliran massa banjir. Hal ini dipicu oleh efek penyumbatan masif material kayu gelondongan di Jembatan Garoga I dan Jembatan Anggoli (Garoga II). Efek sumbatan ini mencapai titik kritis pada 25 November sekitar pukul 10 pagi, yang menyebabkan perubahan tiba-tiba pada alur sungai. Akibatnya, dua anak sungai Garoga bergabung menjadi satu aliran baru yang menerjang langsung Desa Garoga. Sampai saat ini, puluhan orang dilaporkan meninggal dunia dan puluhan lain masih dinyatakan hilang. Jumlah ini diperkirakan terus meningkat dalam beberapa hari ke depan.
