Respons Agincourt Resources atas Banjir Bandang Garoga: Sigap dan Berbasis Fakta

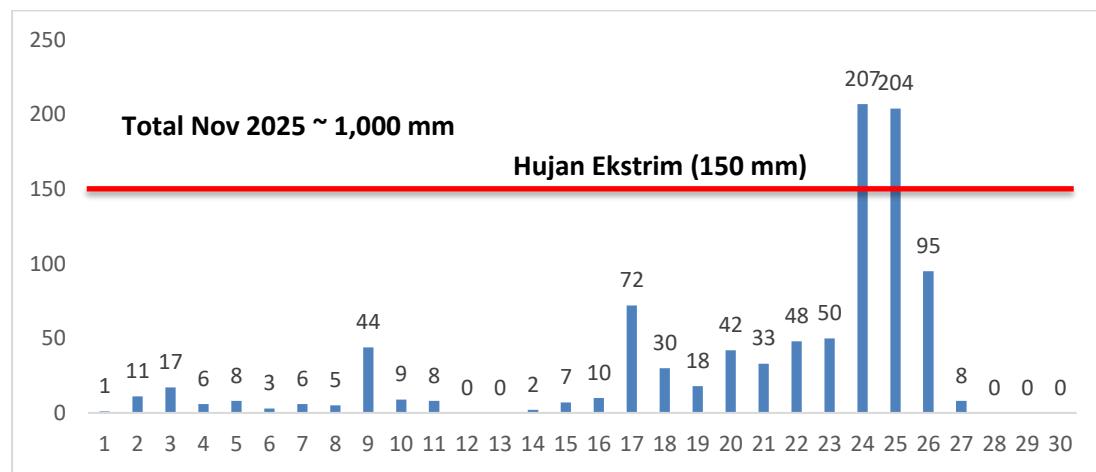
- Siklon Senyar menyebabkan hujan dengan intensitas sangat lebat di wilayah Tapanuli Selatan. Curah hujan ini begitu ekstrem dan secara statistik mewakili curah hujan maksimum yang tidak pernah terjadi sejaknya dalam 50 tahun terakhir (gambar 1). Hujan dengan volume luar biasa tersebut jatuh merata di seluruh Sumatra bagian utara termasuk kawasan Hutan Batang Toru, sebuah kawasan hulu dari sungai-sungai utama yang mengalir di Kecamatan Batang Toru, seperti Sungai (Aek) Garoga, Aek Pahu, dan Sungai Batang Toru.

Gambar 1. Catatan Curah Hujan di Area Tambang Martabe (Permata Camp)

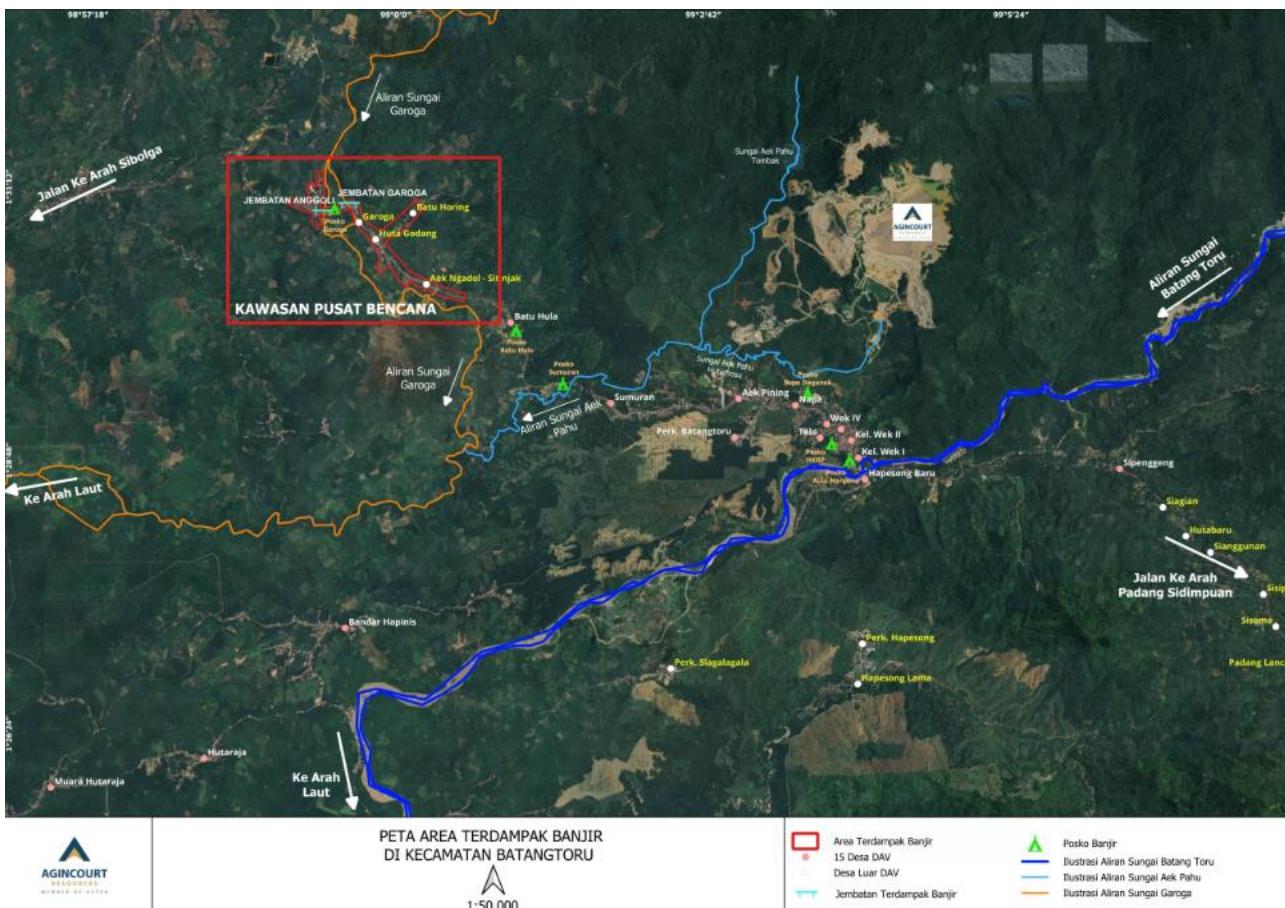
Gambar 2. Peta Situasi Bencana

- Titik utama dan awal bencana banjir terjadi di Desa Garoga yang berada di Sub Daerah Aliran Sungai (DAS) Garoga dan menyebar ke beberapa desa tetangga seperti Huta Godang, Batu Horing, dan Aek Ngadol Sitinjak (Gambar 2, area dalam kotak merah).

- PTAR beroperasi di sub DAS Aek Pahu (sungai yang diwarnai biru muda pada Gambar 2), yang secara hidrologis **terpisah** dari DAS Garoga (sungai yang diwarnai oranye pada Gambar 2). Meskipun kedua sungai tersebut bertemu, titik pertemuannya berada jauh di hilir Desa Garoga dan terus mengalir ke pantai barat Sumatra, sehingga aktivitas PTAR di DAS Aek Pahu **tidak berhubungan** dengan bencana di Garoga.
